Relatório aponta causa do rompimento de barragem Brumadinho

A pedido do Ministério Público Federal, o Centro Internacional de Métodos Numéricos em Ingeniería (CIMNE), vinculado à Universitat Politècnica de Catalunya (UPC), estudou as causas do rompimento da Barragem de Brumadinho (MG).

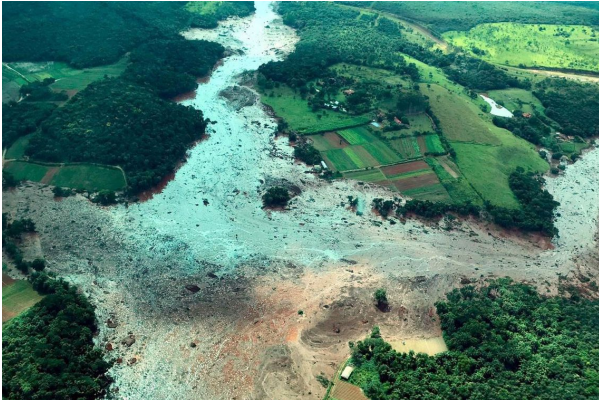
Estudo aponta que rompimento ocorreu por conta do fenômeno de liquefação
Presidência da Republica/Divulgação

Segundo o relatório, a ruptura da barragem ocorreu por conta do fenômeno da liquefação. "É incontroverso que o rompimento da Barragem I envolveu o fenômeno do fluxo por liquefação. A liquefação é um processo associado ao aumento da poropressão, pelo qual a resistência ao cisalhamento é reduzida à medida que a tensão efetiva no solo se aproxima de zero. Apenas materiais contráteis estão sujeitos à liquefação. A liquefação está intrinsecamente relacionada ao comportamento frágil não drenado do solo", diz o relatório.
